# 気象・水文予測情報の実践的活用 に関する期待

角, 哲也

京都大学 防災研究所 角 哲也

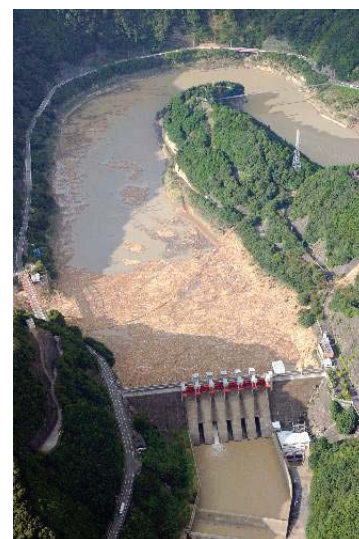
コンジットゲート5条(見えているのは、上流側の予備ゲート(引き上げられた状態)), クレストゲート6門と大量の流木(一部はクレストゲートに噛みこみ)

- 主な被害
  - － 全壊:59棟, 半壊32棟, 床上浸水180棟, 床下浸水34棟
  - － 死者3名, 行方不明者1名
- 椿山ダム:大量の流木が貯水池に滞留し、クレストゲートに流木が噛み込んでいる
- 橋梁:下流河川の3橋梁の落橋(基礎の洗掘、橋脚のせん断など)、橋台洗掘1橋、1径間のみ落橋1橋など
- 河道:河岸洗掘による県道の路肩護岸の崩壊など多数
- その他:
  - － 河岸沿いに位置していた、安愚楽牧場から牛、豚が大量に流出
  - － 河岸沿いに違法(?)に設置されていた別荘30棟以上が流出(上記の死者の1名)
  - － 河岸沿いの生コンプラントが流出(上記の死者の2名、ミキサー車を避難させようとして洪水に流された)
  - － 河岸沿いの日高川漁協養魚場が浸水被害(ブランドの親アユ30万尾が流出)

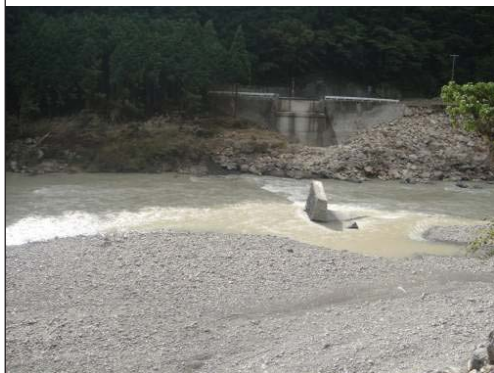
## 流出した丸山橋

- 転倒した中央橋脚(岩着されていない?)

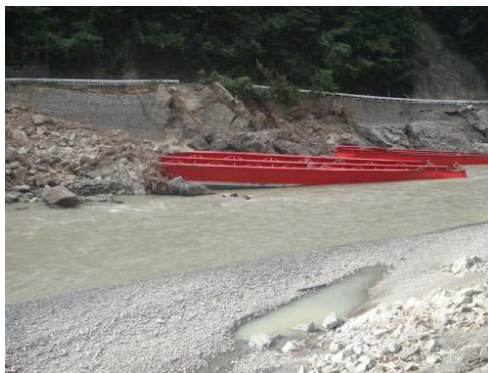
- 流された橋桁(約100m下流)
